2023年5月29日

ブリッド株式会社

『BRIDE スーパーシートレール
トヨタ 86/GR86 用・スバル BRZ 用 LG タイプ』
一部自主回収のご案内

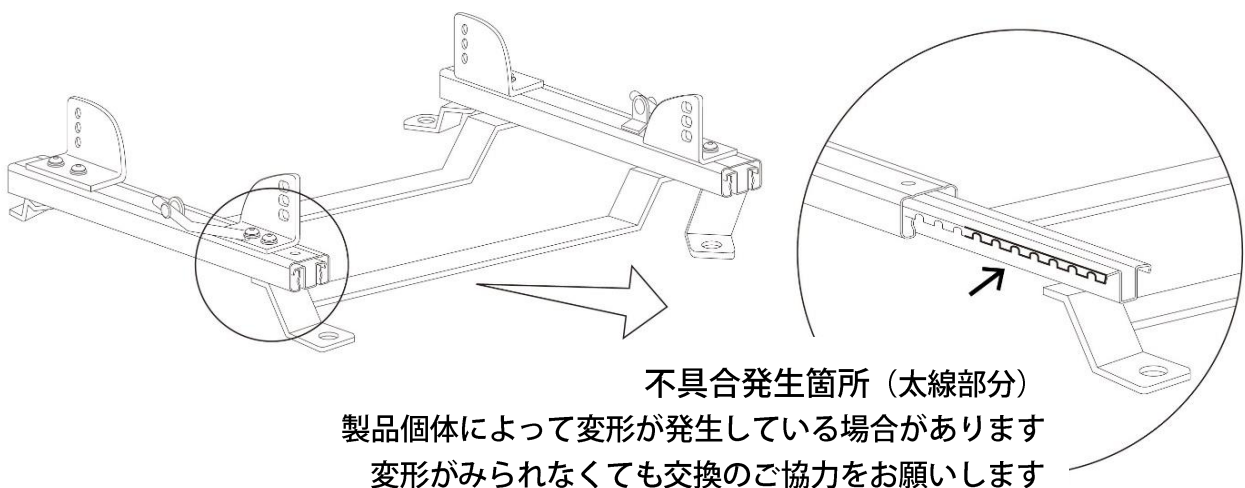
後付け交換用の当社製品シート（座席）を取り付けるために必要な部品として販売したシートレールにおいて、シートの前後位置調整用のスライドレール部分の加工工程に不備があったため、スライドレール（インナー）にあるノッチ部分に変形が生じている場合があります。主にスライド前方の一部の位置でスライドロックがかかりにくくなることがあります。そのため、スライド調整時、走行中などに乗員の体重がかかった場合、シート位置が不安定になったり、前後へスライドしてしまう恐れがあります。

対象のシートレール製品一式をすべて、代替品と交換いたします。
